近年の地震での灯外内管の被害概況

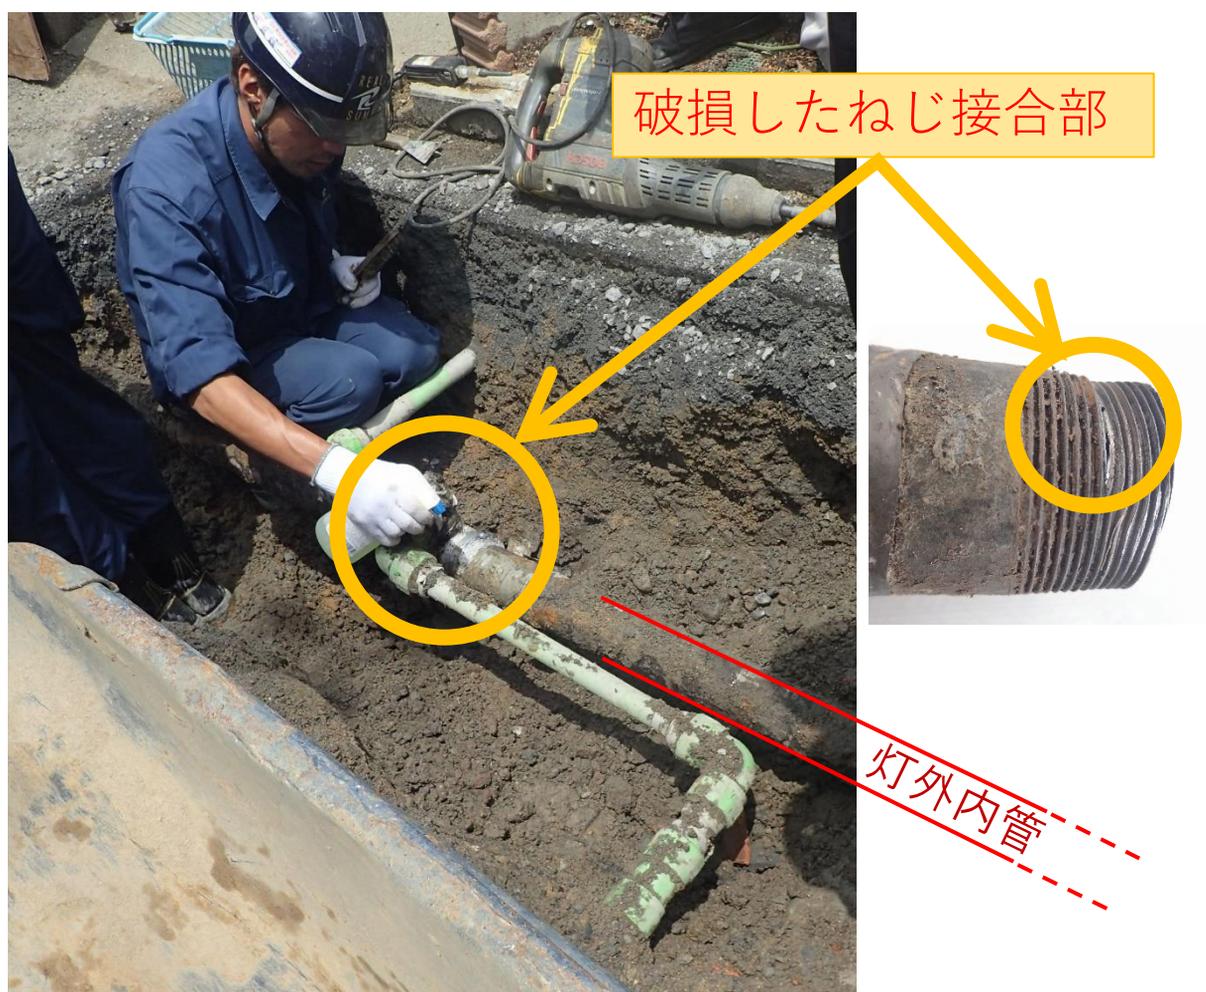
灯外内管の被害：ねじ接合(亜鉛メッキ鋼管)の亀裂・折損, 腐食等 × 185箇所

→ 継手破損部や腐食孔からのガス漏れが発生

灯外内管の被害：68箇所
