# 近年の地震での灯外内管の被害概況

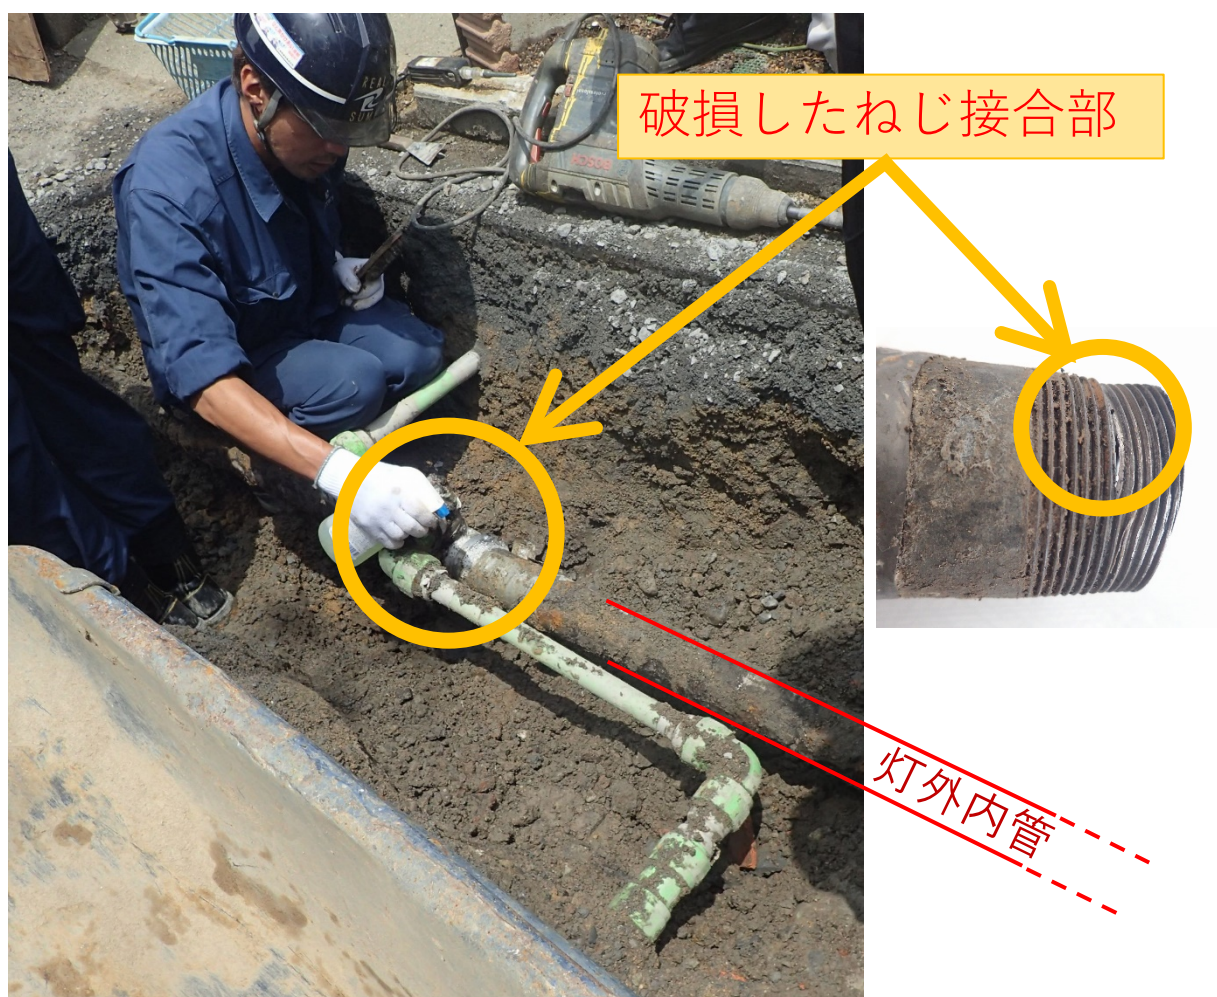
灯外内管の被害：68箇所
