# 近年の地震での灯外内管の被害概況

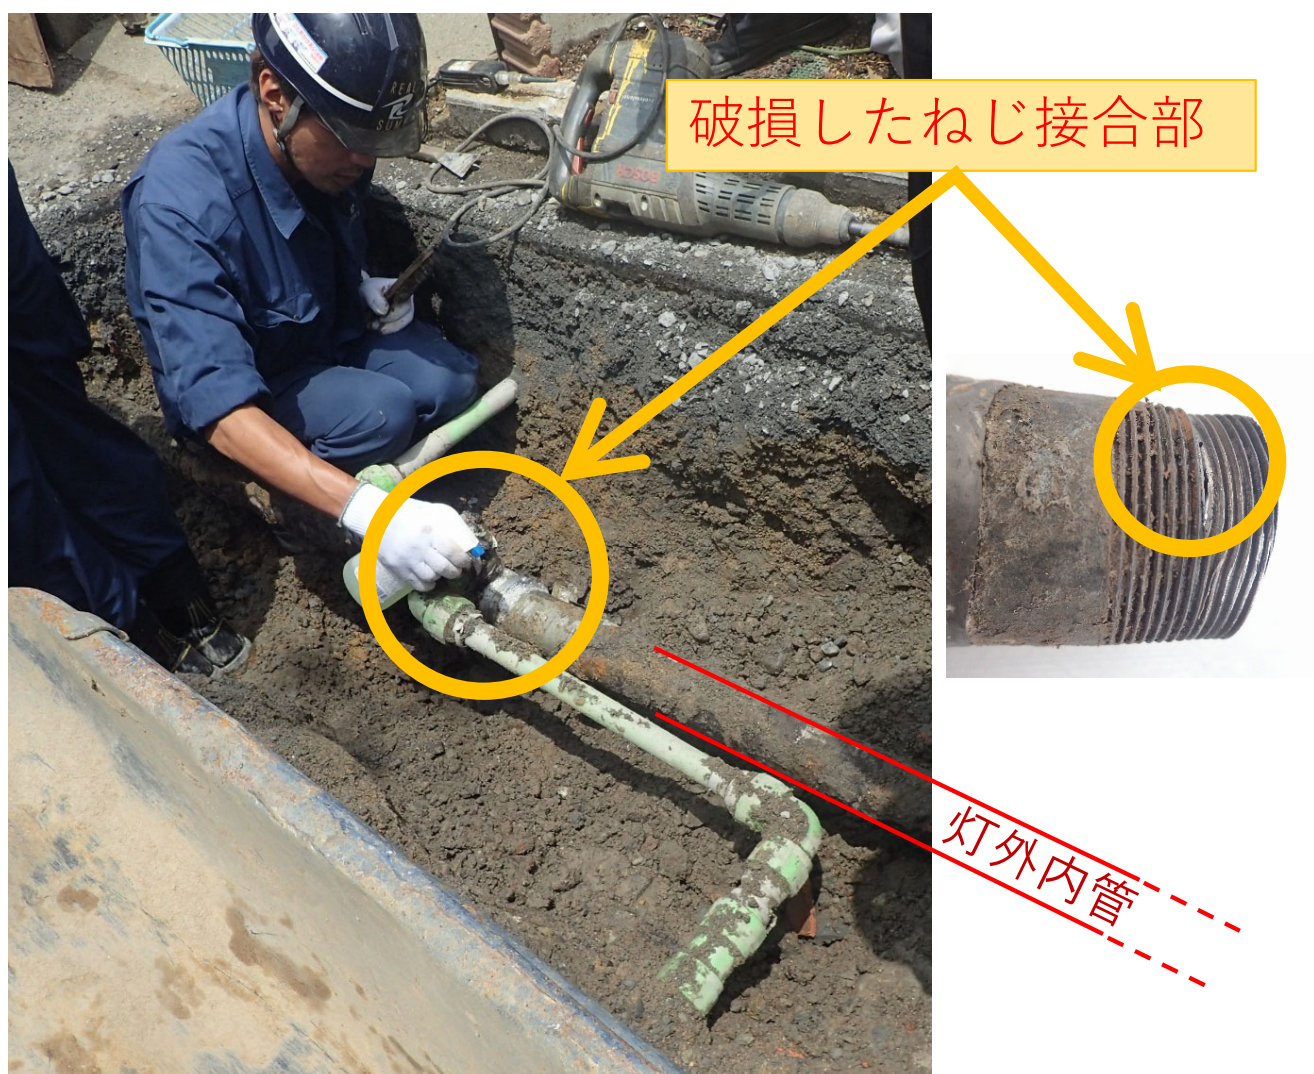
灯外内管の被害：**ねじ接合(亜鉛メッキ鋼管)の亀裂・折損, 腐食等** × 185箇所

→ 継手破損部や腐食孔からのガス漏れが発生

灯外内管の被害：68箇所
