マンション・アパートの敷地内に埋められている 古くなった「ガス管」は大丈夫ですか？

- ◆ 土の中に埋まっているガス管（亜鉛メッキ鋼管〔通称 白ガス管〕）は、古くなって腐食が進むとガスが漏れる恐れがあります。
- ◆ 安心して都市ガスをご利用いただくために、腐食に強いポリエチレン管などに交換しましょう。

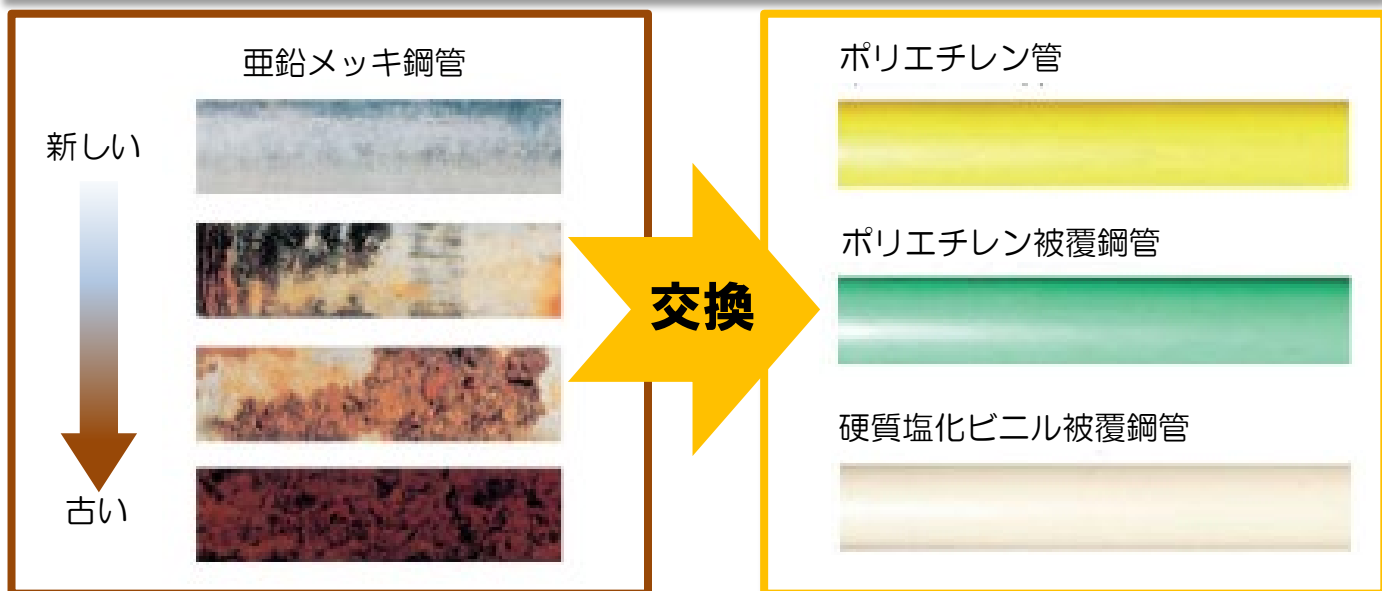
□ 目に見えない土の中で、ガス管の腐食が進行している可能性があります。

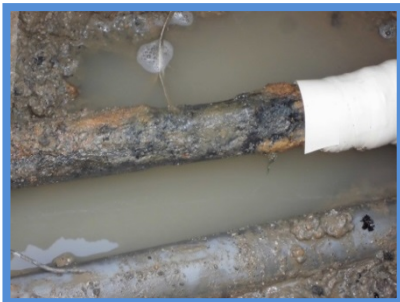
○埋設年数 : 45年
○所在地 : 三重県

【参考】経年埋設内管の腐食状況 (マンション・アパートの例)

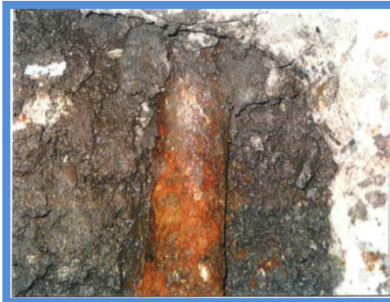
○埋設年数 : 43年
○所在地 : 東京都

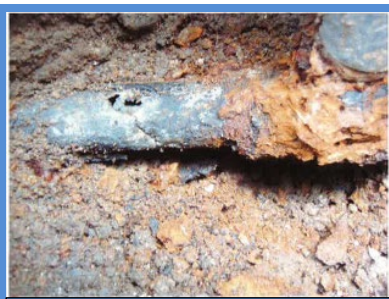
○埋設年数 : 41年
○所在地 : 東京都

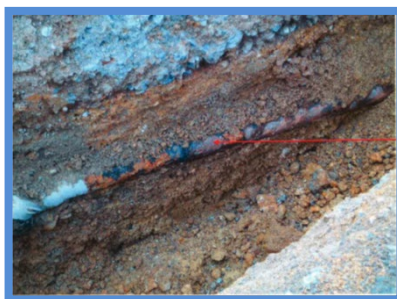
○埋設年数 : 41年
○所在地 : 大阪府

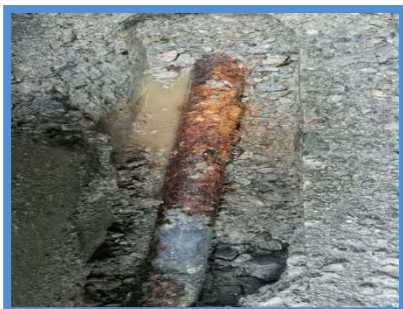
○埋設年数 : 40年
○所在地 : 徳島県

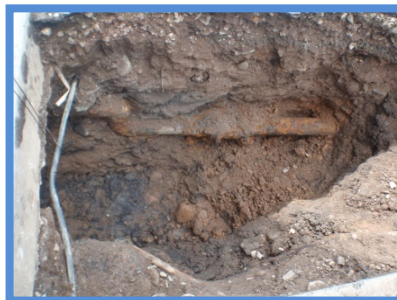
○埋設年数 : 38年
○所在地 : 北海道

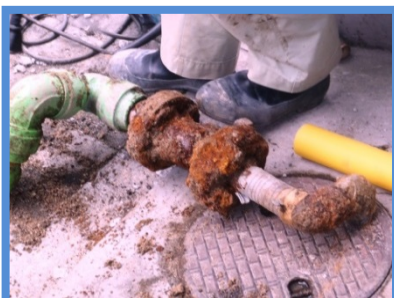
○埋設年数 : 50年
○所在地 : 広島県

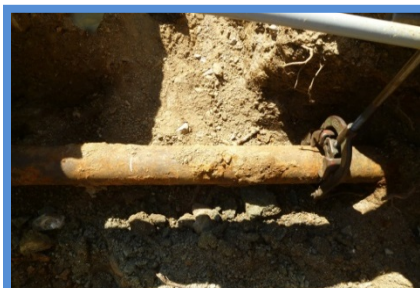
○埋設年数 : 40年
○所在地 : 香川県
